Tratamiento de lesiones óseas periimplantarias y reoseointegración

Ciencia y práctica

Caso clínico, protocolo de tratamiento

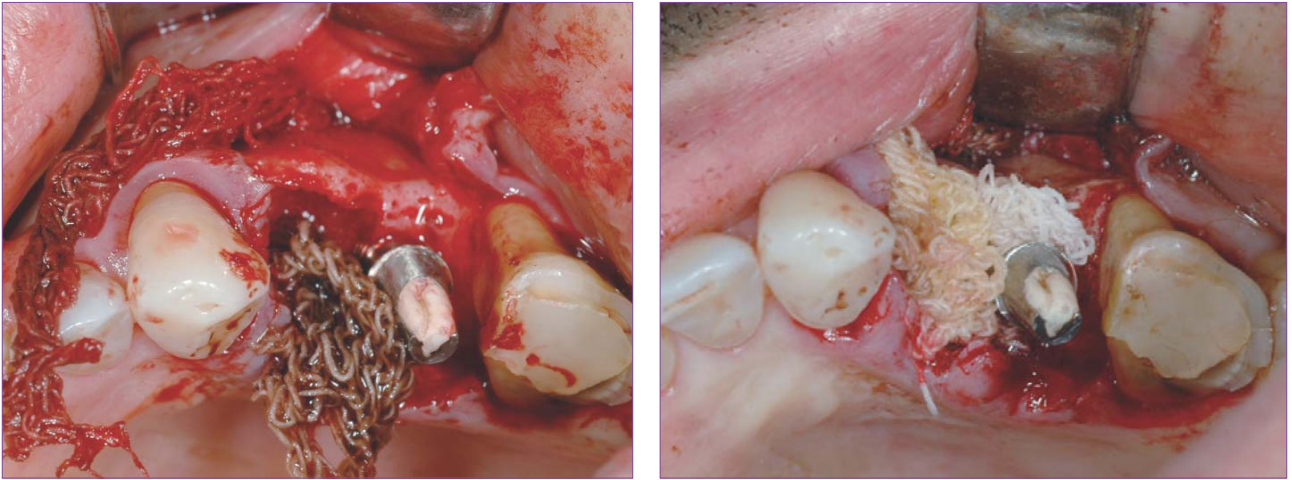
Fig. 4. Aplicación de ácido cítrico al 2%.

Tras la anestesia de la zona, se realizó la exodoncia de la pieza 24. Se tomó una muestra para cultivo microbiológico y antibiograma y se procedió a eliminar todo el tejido infectado presente, utilizando curetas manuales de manera exhaustiva. Posteriormente, se realizó la primera descontaminación química de la cavidad, mediante lavados con peróxido de hidrógeno al 3% y, a continuación, gasa embebida con ácido cítrico al 2% durante un minuto. Se pretendió que la gasa penetrara en todos los espacios del defecto, incluyendo la fenestración presente en la tabla vestibular. Luego, se realizó una limpieza meticulosa, con curetas manuales, de la superficie del implante, que posteriormente se descontaminó con ácido cítrico al 2% durante un minuto (figs. 3 a 6).

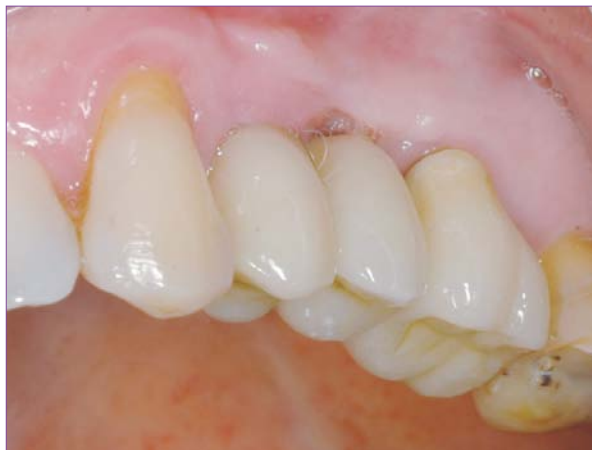
Fig. 15. Coronas definitivas.

Después de cinco meses, se tomaron impresiones y se confeccionaron coronas de metal-porcelana, ferulizadas sobre los implantes 24 y 25, e individual sobre la pieza 26 (figs. 11 a 18).

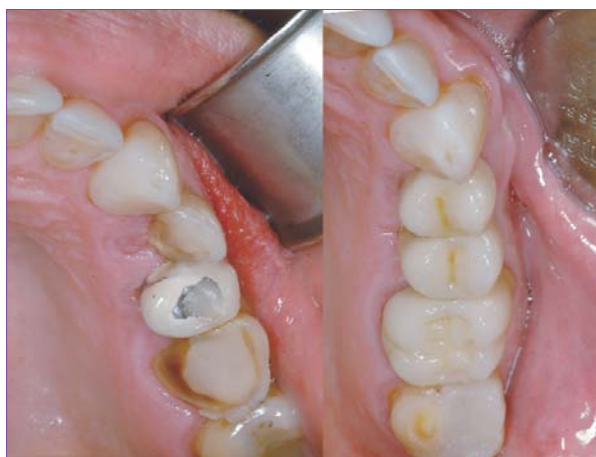
Fig. 16. Comparación clínica pre y posoperatoria.

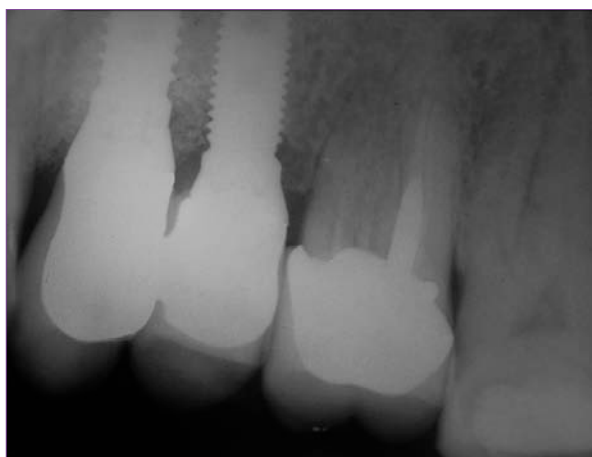
Fig. 17. Radiografía posoperatoria.

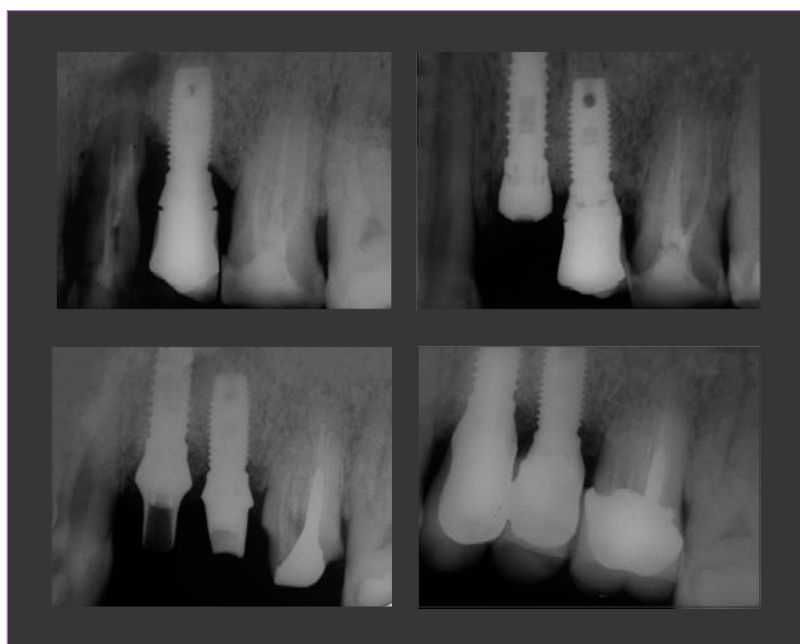
Fig. 18. Resumen de secuencia radiográfica.

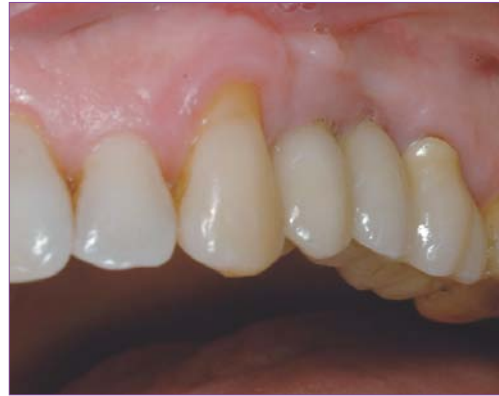
Fig. 20. Situación clínica a los 14 meses de realizado el procedimiento regenerativo.

El control inmediato a los 30 días de colocadas las coronas y a los 14 meses de realizado el procedimiento regenerativo muestra estabilidad de los tejidos regenerados (figs. 19 a 22).
