Restaurações Estéticas Unitárias sobre Implantes

O artigo descreve um caso clínico realizado com tratamento ortodôntico autoligável, além de técnicas cirúrgicas e enxertos ósseos nos implantes referentes aos dentes ausentes, que aumentam a segurança e os bons resultados.

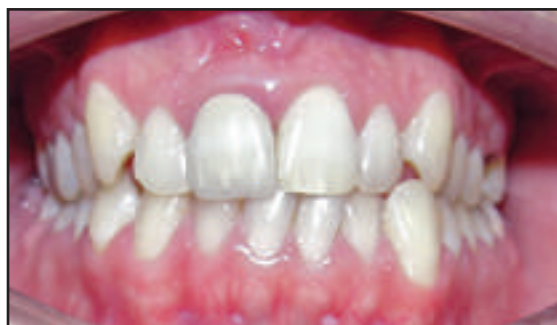
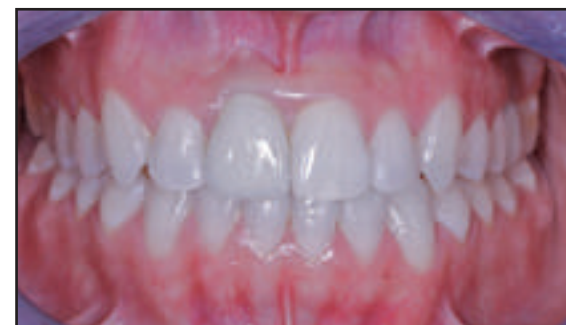
Figuras 1 e 2: Apresentação

Podemos observar nas imagens (Figuras 1 e 2) a diferença do caso no início e no fim do tratamento. Na sequência da apresentação iremos mostrar passo a passo a evolução do tratamento.

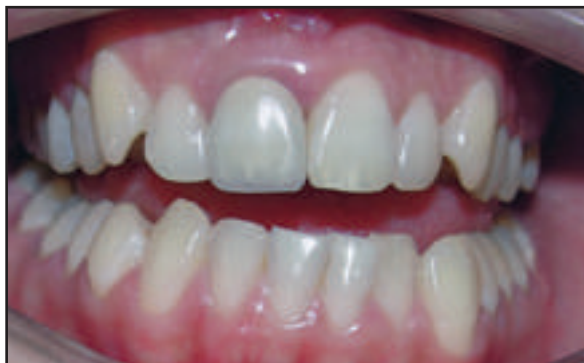
Figura 3: Caso inicial

Numa avaliação geral inicial (Figuras 3, 4 e 5) com a boca ligeiramente aberta visualizamos um grande desnível no alinhamento gengival provocado pela diferença na inclinação axial dos dentes anteriores e uma fístula vestibular no elemento 11. Lateralmente, pode-

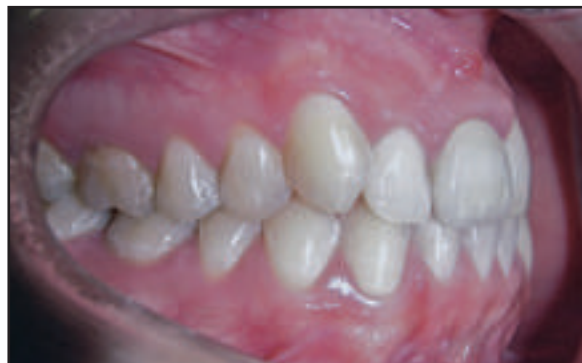
Figura 4: Vista lateral direita

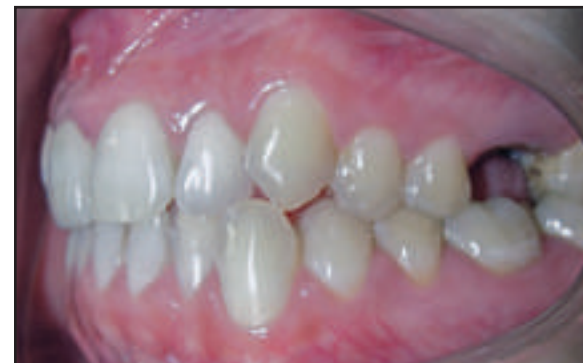
Figura 5: Vista lateral esquerda

mos observar que os caninos superiores estão em infra-oclusão e a ausência da coroa do elemento 26.

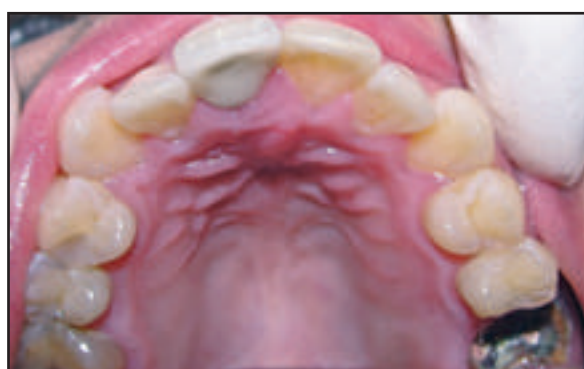
Figura 6: Vista oclusal superior

Observamos nos maxilares superiores numa vista oclusal que os caninos estão mais inclinados para vestibular, o volume exagerado da coroa no elemento 11 (Figura 6) e os restos radiculares do dente 26. Na mandíbula podemos observar um apinhamento geral no sector anterior (Figura 7). Na ortopantomografia inicial (Figura 8) constatamos que

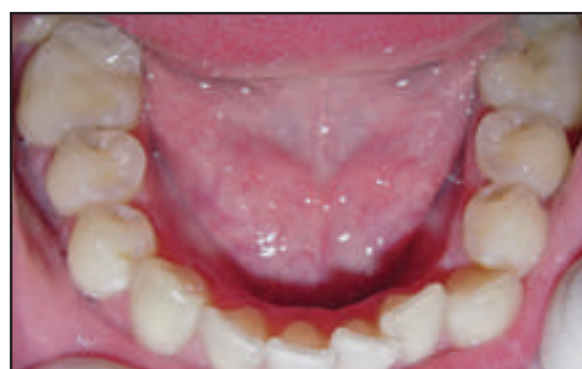
Figura 7: Vista oclusal inferior

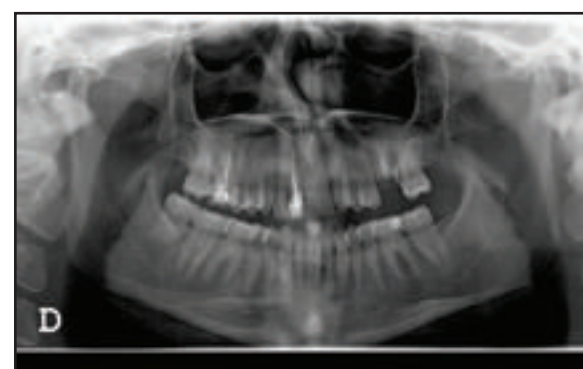
Figura 8: Ortopantomografia inicial

os elementos 16, 11 e 26 necessitam de imagens radiológicas mais pormenorizadas para melhor diagnóstico. Podemos visualizar na imagem radiográfica (Figura 9) que o dente 11 está condenado, apresentando um quisto periapical, reabsorção radicular e infiltração de cárie na coroa. O elemento 26 encontra-se com cárie radicular e exposição de furca (Figura 10), sendo indicada a sua extração.

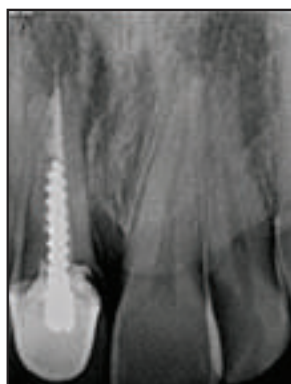
Figura 9: RVG em pormenor do dente 11

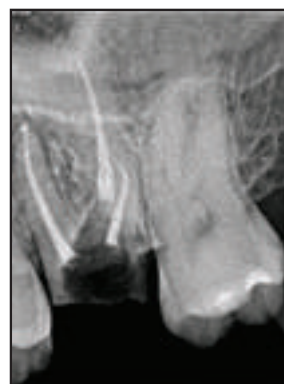
Figura 10: RVG em pormenor do dente 26

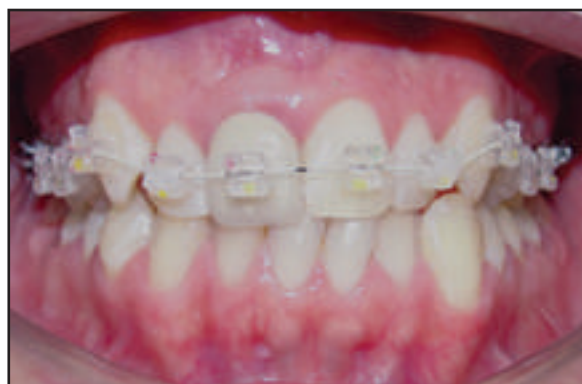
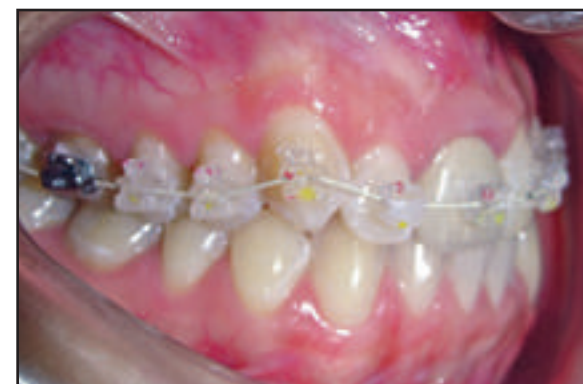
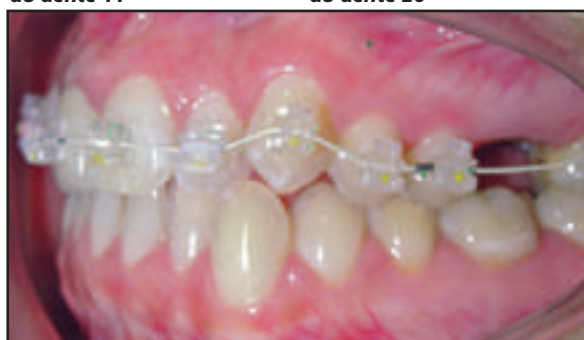
Figura 11: Imagem frontal

Figura 12: Imagem lateral direita

Figura 13: Imagem lateral esquerda

donticamente para promover a sua extrusão no sentido de aumentar o volume ósseo para a aplicação do implante (Figuras 11, 12 e 13).

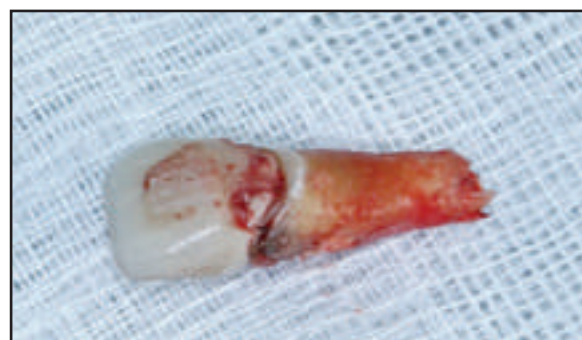
Figura 14: Exodontia do dente 11

Após a extrusão do elemento 11 é feita a exodontia (Figura 14). Na imagem podemos ver a reabsorção radicular identificada na radiografia periapical. Nestes casos de extração para aplicação de implantes, principalmente em dentes em que haja comprometimento estético, a remoção do dente deve ser a menos traumática possível para evitar a perda de tecido alveolar, principalmente da parede cortical vestibular, embora neste caso clínico observemos uma total ausência da tábua óssea vestibular (Figura 15), destruída pelo quisto periapical que se expandiu para vestibular e provocou uma infecção com a presença de uma fístula.

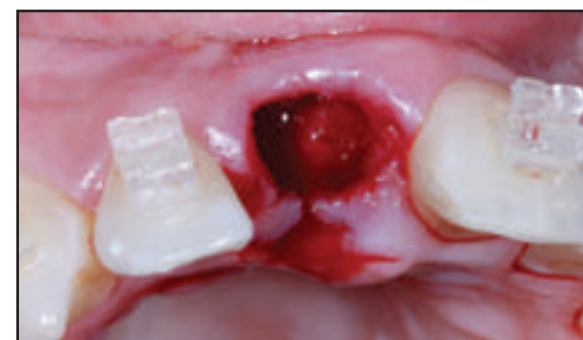
Figura 15: Vista oclusal do alvéolo após a exodontia

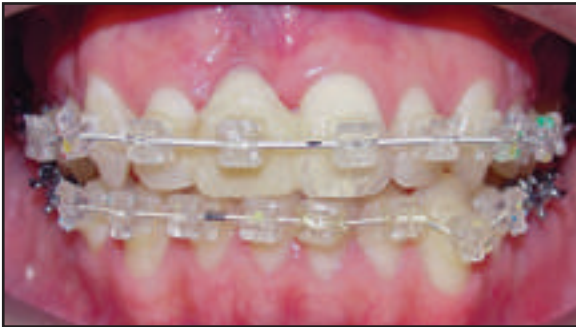
Figura 16: Aplicação de uma prótese adesiva no elemento 11 sustentada nos elementos 12 e 21 e no fio ortodôntico

Passados cinco meses após a extração, observámos o alinhamento e nivelamento dos dentes resultante da correção ortodôntica. Somente neste ponto do tratamento o arco superior foi substituído para 0.016x0.022 niti termoactivado. A paciente usava há um mês elástico de CL III do lado esquerdo 1/4 força leve. Observámos também que a ortodontia recuperou o espaço mesio-distal do local do dente 26, permitindo agora a aplicação de um implante na região (Figura 16).

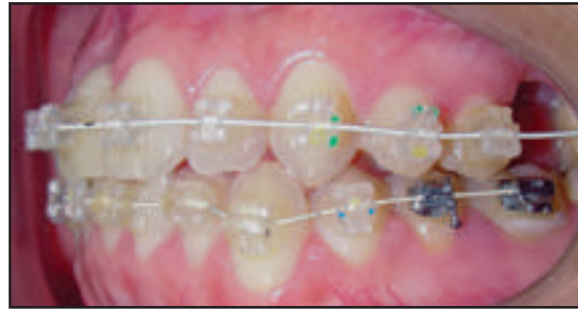
Figura 17: Numa vista lateral podemos ver a concavidade vestibular no elemento 11 provocada pela fistula que fez com que a tábua óssea vestibular reabsorvesse

Observámos uma grande deiscência vestibular no elemento 11 e a necessidade de reestabelecer a anatomia nesta região (Figura 17).

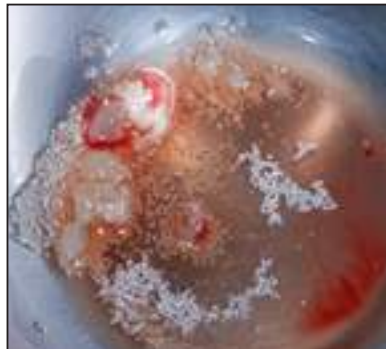
Figura 20: Fatores de crescimento com o biomaterial e lincomicina

Para substituir o elemento 11 elegemos um implante cone morse Duocon também da marca Signo Vines com diâmetro de 4.6, plataforma do tipo switch, com o objectivo de evitar perdas ósseas na crista e melhor conformar o perfil de emergência (Figura 18). O implante aplicado na região do 26 é do tipo Duo (Signo Vines) com um diâmetro de 4.6 mm (Figura 19) com a plataforma switch. Utilizámos PRP com Adbone BCP para uma pequena elevação atraumática do seio maxilar na região do implante 26. O Adbone BCP (hidroxiapatita + fosfato tricálcico) tem uma reabsorção mais lenta que o Adbone TCP, também apresenta uma excelente biocompatibilidade e 80 por cento de porosidade (Figuras 20 e 21), o que permite uma maior concentração de antibiótico (lincomicina) durante um tempo mais longo.

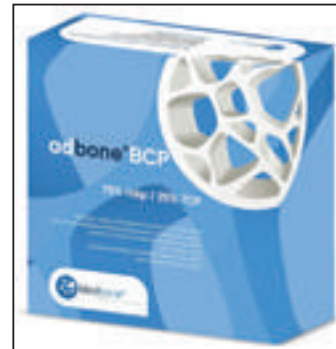
Figura 21: Biomaterial utilizado no enxerto

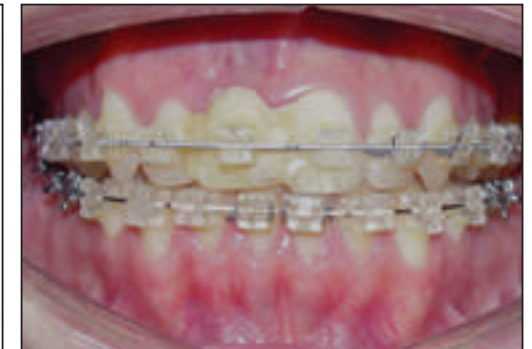
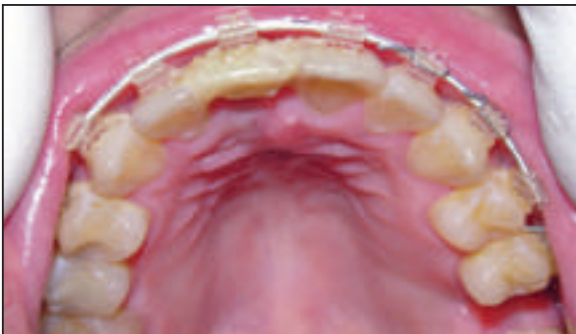
Figura 22: Vista vestibular anterior 10 meses depois

Figura 23: Vista oclusal da arcada superior - 10 meses após e com o tratamento ortodôntico já finalizado

Na fase final do tratamento ortodôntico com 10 meses de tratamento (Figuras 22 e 23) é feita a remoção do aparelho.

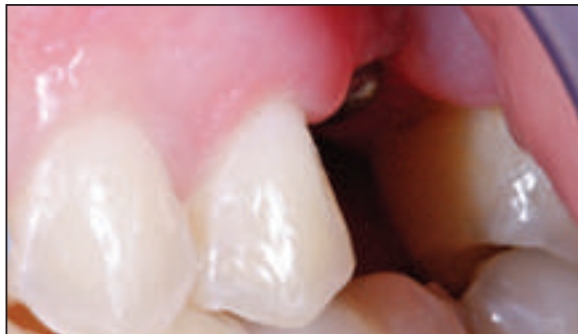
Figura 24: Cicatrizador aplicado no local do elemento 26

observámos a diferença no nível cervical em relação aos dentes adjacentes (Figura 24) e numa vista oclusal observámos que há uma concavidade vestibular na região gengival (Figura 25).

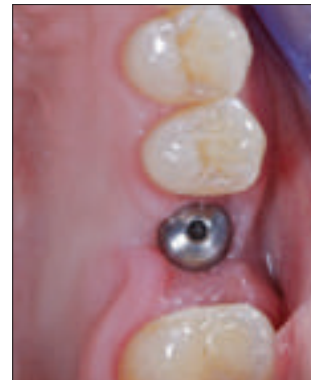
Figura 25: Vista oclusal

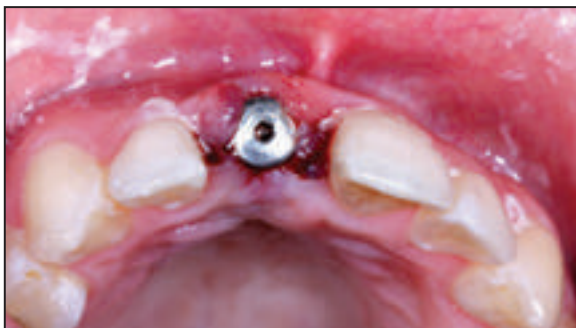
Figura 26: Aplicação do cicatrizador no local do dente 11

No mesmo dia da aplicação do cicatrizador (Figura 26) iniciámos o trabalho de remodelação do perfil de emergência do elemento 11 (Figura 27) com a modificação de um munhão anatómico pré-fabricado. O objectivo é

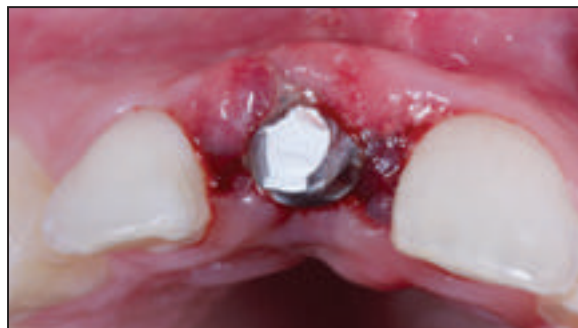
Figura 27: Aplicação de um munhão pré-fabricado na mesma sessão do cicatrizador

iniciar a cicatrização dos tecidos com a forma anatómica similar ao dente desejado, fazendo a transição de uma forma cilíndrica do implante no colo cirúrgico para uma forma mais triangular na região cervical da prótese transitória. Desta forma, vamos ampliar o espaço para que, por segunda intenção, os tecidos se acomodem (Figura 28) modificando a anatomia cervical para que seja semelhante à do dente 21.

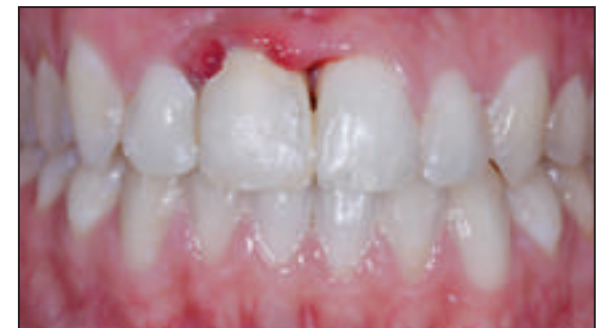
Figura 28: Colocação imediata da coroa transitória

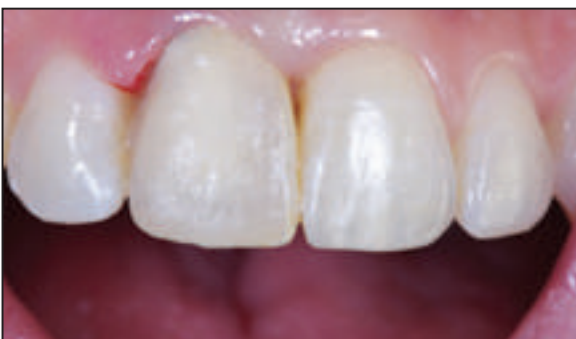
Figura 29: Uma semana depois

Uma semana após a aplicação da prótese transitória, podemos ver a qualidade do tecido peri-implantar (Figura 29). Duas semanas depois removemos a coroa transitória e podemos visualizar a alteração do tecido gengival (Figura 30). Vamos modificando suavemente a coroa com acrílico autopolimerizável e após três semanas podemos ver a migração dos tecidos, o início da formação das pseudo papilas mesial e distal (Figura 31) e o desenho

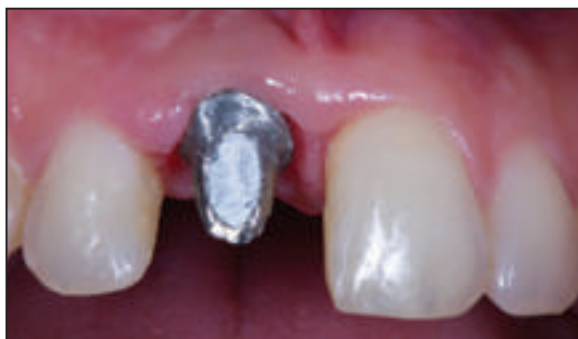
Figura 30: Duas semanas depois

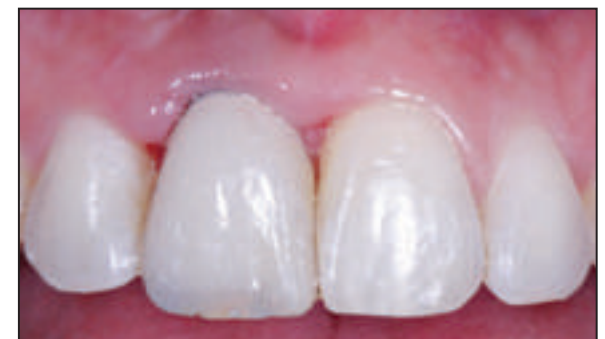
Figura 31: Três semanas depois

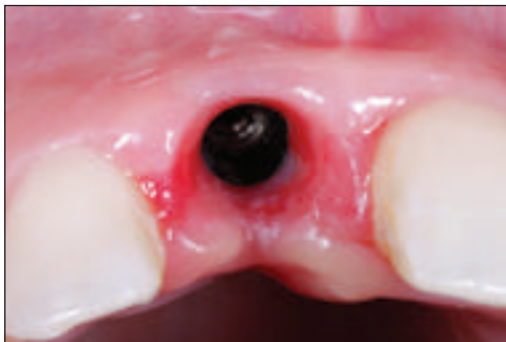
Figura 32: Três semanas depois

do perfil (Figura 32). A nossa maior preocupação neste momento é remodelar a mucosa cervical e, pouco a pouco, fazemos o preenchimento no espaço interdentário (Figura 33).

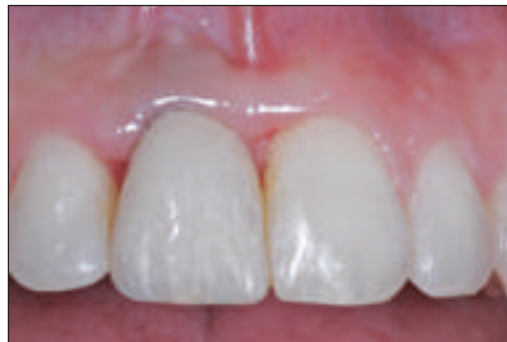
Figura 33: Quatro semanas depois

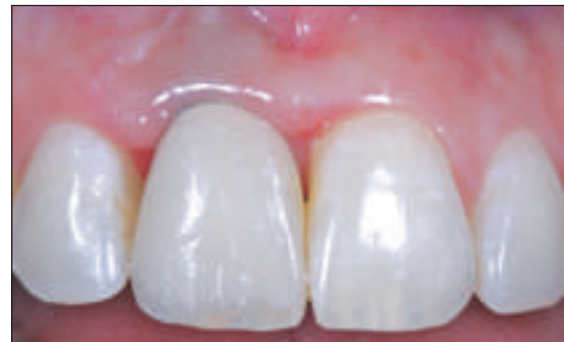
Figura 34: Cinco semanas depois

Após a quinta semana removemos um pouco de volume vestibular sub-gengival para acertar melhor a arquitetura gengival e melhorar a forma da coroa (Figura 34). A partir deste momento, passámos à fase seguinte com a preparação dos munhões definitivos.

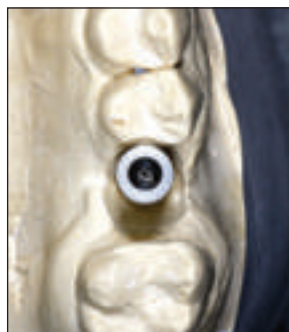
Figura 36: Preparação do modelo com calcinável em posição

Fazemos a seleção dos componentes que utilizamos nesta etapa. Para o elemento 26 escolhemos um componente com base mecanizada e uma estrutura calcinável que será modificada (Figura 35). Fazemos uma moldagem com moldeira fechada, preparamos o perfil no modelo de gesso, provamos o componente protético (Figura 36) e pintamos e delineamos o perfil desejado (Figura 37).

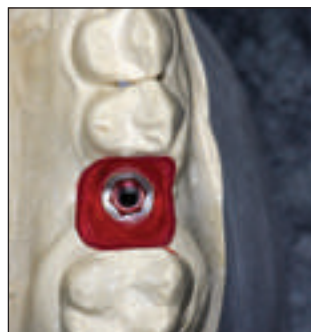
Figura 37: Evidenciação a vermelho do perfil de emergência pretendido

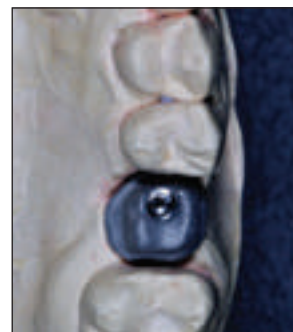
Figura 38: Falso coto fundido sobrecolado

Através do enceramento do sobrecolado enviamos o material para o laboratório para confeccionar o falso coto (Figura 38) que será revestido com cerâmica opaca (Figura 39).

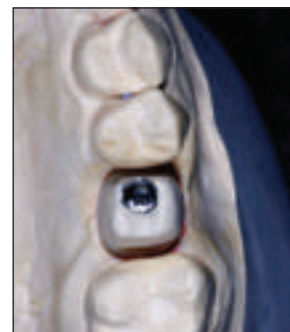
Figura 39: Falso coto revestido com opaco em cerâmica

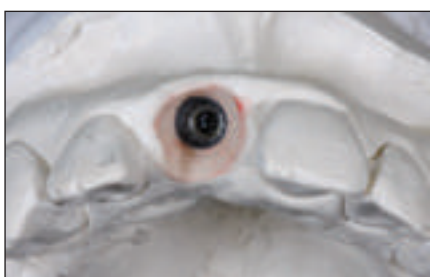
Figura 40: Preparação do leito gengival do elemento 11 que foi preparado através do munhão pré-fabricado modificado e através da prótese transitória

Podemos visualizar no modelo de gesso com o perfil do elemento 11 (Figura 40) a modelagem obtida com o dente transitório que servirá como referência anatômica para a confecção do falso coto final. Escolhemos um munhão pré-fabricado em titânio que mais se adapta à forma desejada (Figura 41), o qual vamos modificar e adaptar ao modelo (Figura 42), servindo como referência à chave de silicone elaborada sobre o dente transitório (Figura 43).

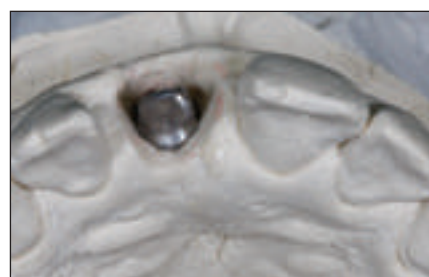
Figura 42: Aspecto do munhão modificado no modelo de gesso

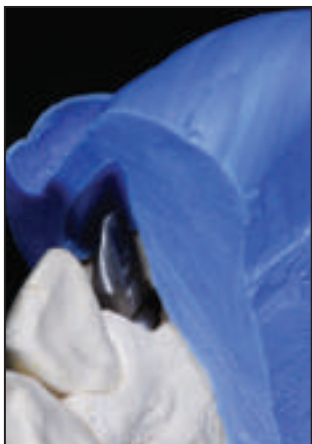
Figura 43: Chave de silicone elaborada sobre o duplicado da prótese transitória

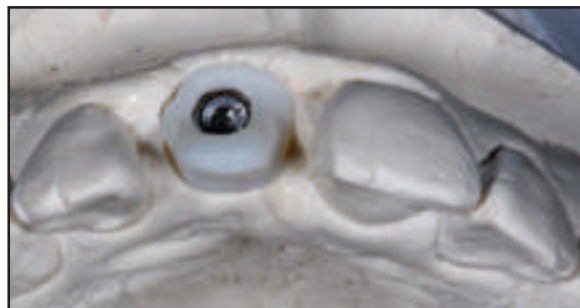
Figura 45: Aspecto do falso coto final delineando o perfil de emergência no modelo

Após a preparação do falso coto metálico procedemos ao enceramento do futuro falso coto, que será confeccionado com cerâmica injectada (Figura 44) e será colada no munhão metálico que está sobre o modelo de gesso (Figura 45).

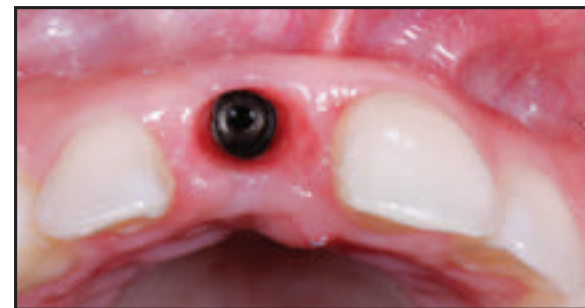
Figura 46: Perfil de emergência alcançado sete semanas depois

Passadas sete semanas após a aplicação do cicatrizador (Figura 46) a qualidade da mucosa está bem melhor e neste momento aplicamos o falso coto. Neste mesmo dia aplicamos também o fal-

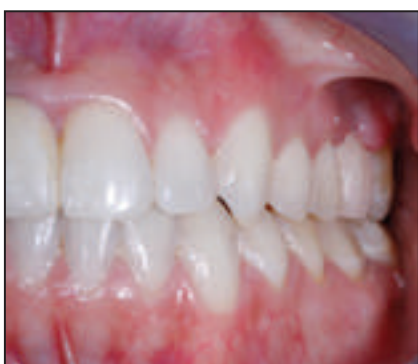
Figura 47: No dia da aplicação do falso coto

so coto do implante 26 com o respectivo dente transitório (Figura 47). Como há pouca mucosa queratinizada vestibular, foi feito um enxerto pediculado de acordo com a “técnica do envelope”, sendo que o próprio falso coto e a coroa temporária estabilizam este enxerto. Passada uma semana observámos a cicatrização, quando fazemos a prova da coroa em cerâmica (Figura 48). Três meses após a aplicação do cicatrizador começamos a finalizar o caso. Na prova da coroa do 11 fazemos uma pequena remodelação anatômica na mesial do dente 21 (Figura 49) e com mais duas semanas temos agora uma vista do falso coto com o perfil de emergência adequado a este dente (Figura 50).

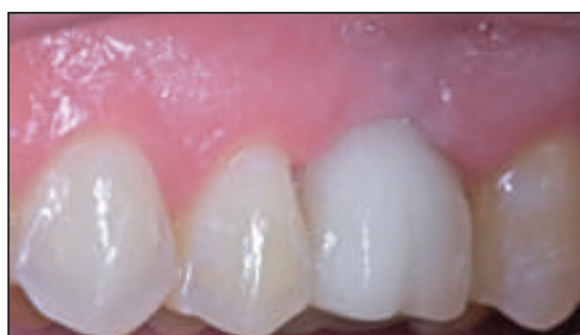
Figura 48: Uma semana depois da cicatrização gengival

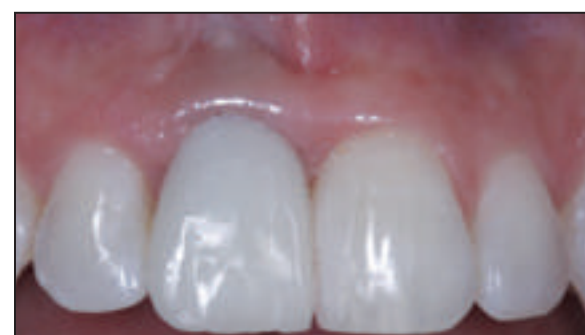
Figura 49: Três meses depois - prova da coroa em cerâmica (EMPRESS II)

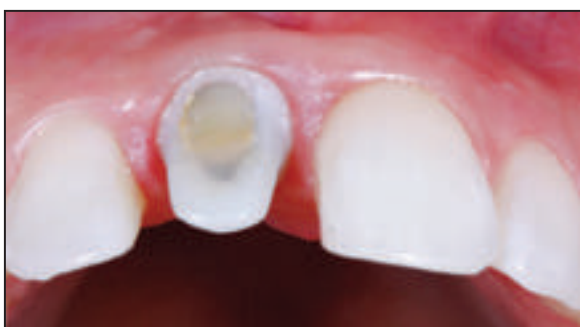
Figura 50: Perfil de emergência três meses e duas semanas depois

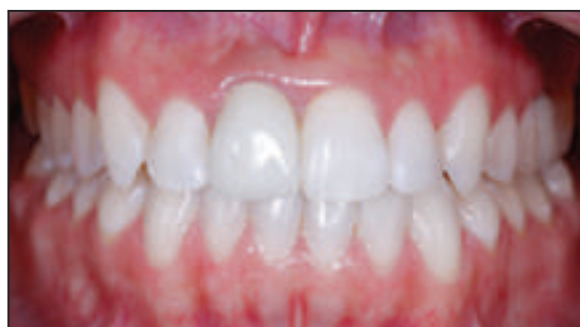
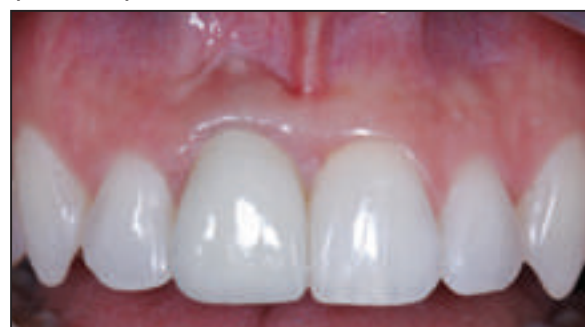
Figura 51: Aplicação do elemento 11

Temos agora todas as condições para aplicar as coroas em cerâmica E-MAX (Ivoclar/Vivadent). Pode ver-se o aspecto no dia da colagem do dente 11 (Figuras 51 e 52).

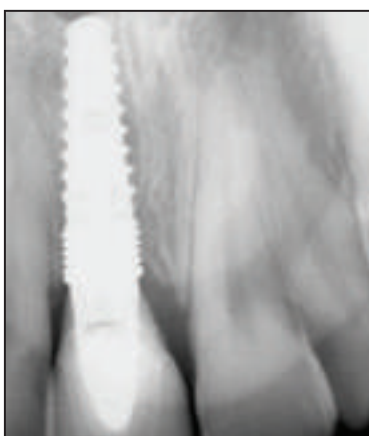
Figura 53: Raio-X final do elemento 11

No raio-X final de controlo do implante e coroa do 11 (Figura 53) observamos uma excelente regeneração óssea na região apical e osso circundante ao implante. A radiografia do 26 (Figura 54) onde foi realizada uma elevação atraumática do seio maxilar. Nas duas radiografias ficam evidentes a excelente biocompatibilidade do Adbone TCP e Adbone BCP como resultado da sua capacidade de osteogénese.

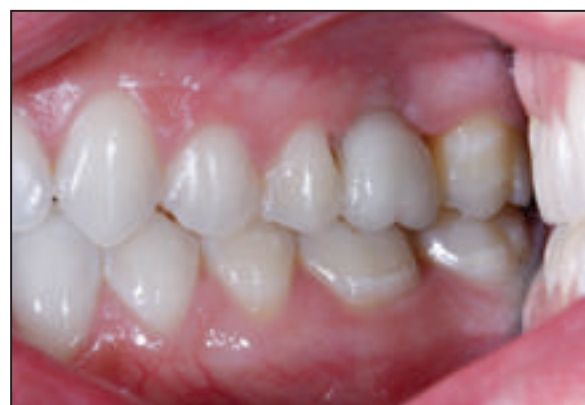
Figura 55: Vista lateral do elemento 26

Uma semana após a aplicação do dente 26 (Figura 55) e do dente 11 (Figura 56), os tecidos peri-implantares já se encontram melhor adaptados, com saúde e com uma arquitetura mais próxima do natural. Podemos constatar na fotografia de conclusão do tratamento (Figura 57) um sorriso final harmonioso e estético, de acordo com o plano de tratamento inicial e que superaram as expectativas da paciente.

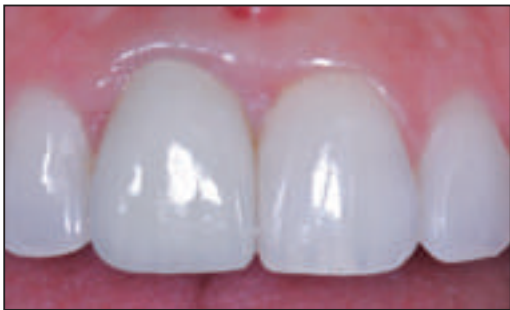
Figura 56: Uma semana depois da aplicação
